**FACULDADES SÃO JOSÉ**  
**CURSO DE ODONTOLOGIA**

**REABILITAÇÃO ESTÉTICA EM DENTE ANTERIOR**  
**RELATO DE CASO**

# **REABILITAÇÃO ESTÉTICA EM DENTE ANTERIOR**

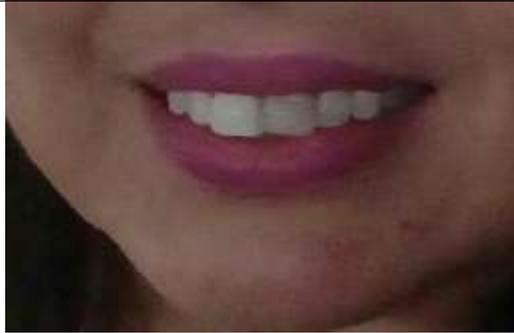
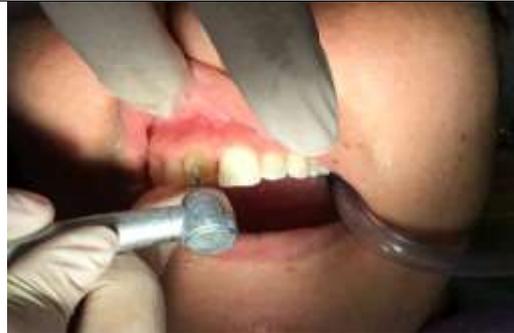
Após anamnese, exame clínico e radiográfico observou-se alteração de cor e forma do elemento 11. Paciente apresentava extensa restauração em resina composta em região palatina. Diante disso foi proposto à paciente um tratamento restaurador indireto por meio das coroas metal *free*. **(Figura 1 foto inicial dela).**

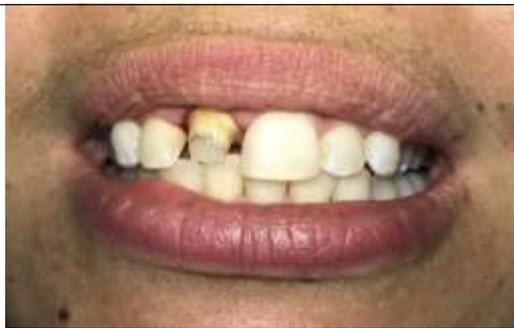
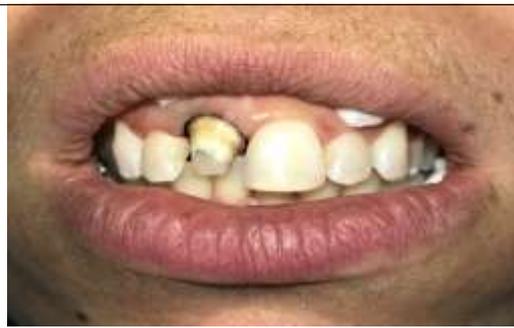
Inicialmente foi realizado preparo subgingival com término em ombro do dente para confecção das coroas cerâmicas, utilizando pontas diamantadas **numero das brocas** (KG Sorensen) em alta rotação, **(Figura 2 preparando dente e dente preparado).**

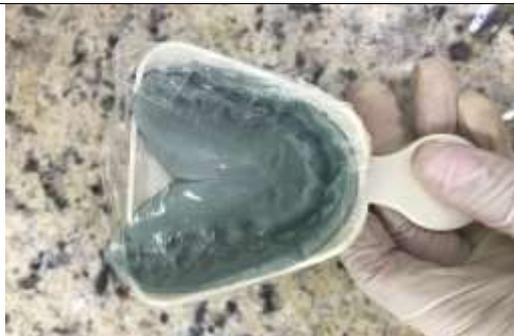
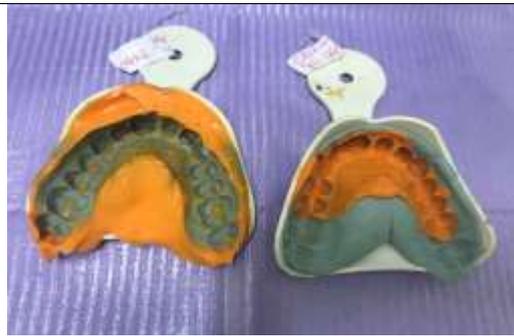
Após finalização e refino do preparo, foram inseridos fios afastadores **marca do fio**, primeiro fio, e mais fino, embebido na solução hemostática (Denstply), foi inserido com a espátula de inserção de fio (Millenium) totalmente no sulco gengival do dente preparado como finalidade de promover o controle de fluidos e proteção do espaço biológico, ele permaneceu durante todo o trabalho de moldagem, e, posteriormente foi inserido o segundo fio para promover o afastamento dos tecidos gengivais e permaneceu até o momento da moldagem. **(Figura 3 dente com fio).** Foi realizada a prova da moldeira superior, manipulação do silicone de condensação **marca**, remoção do fio grosso com pinça de algodão (Millenium), moldagem da base pesada com filme de pvc, manipulação do elastômero, remoção do fio fino e moldagem em dois passos. **(Foto c pvc e da moldagem).** Após a obtenção do molde, este foi

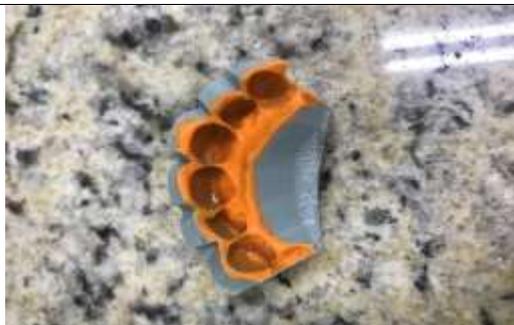
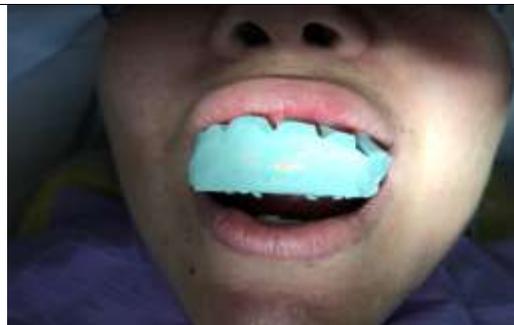
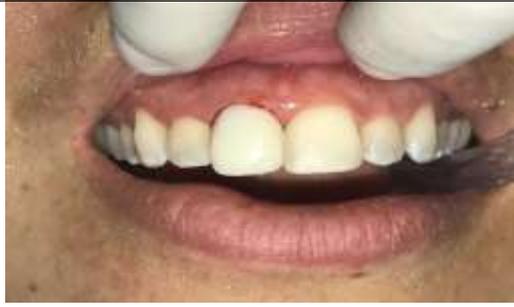
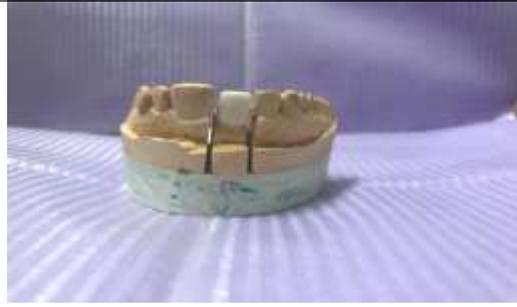
A coroa provisória desse elemento preparado com resina Bisacrílica (marca da resina bisacrílica) onde foi feita moldagem com silicone de condensação em passo único para obtenção do modelo para o mockup, com objetivo de manter a saúde dos tecidos gengivais, função e estética. ( **figura da moldagem do mockup, e provisório** ). Foi cimentado o mockup com cimento provisório (marca do cimento) Em outra sessão foi realizada prova da subestrutura em zircônia (marca) do elemento 11 e confirmada a adaptação marginal, com sonda exploradora (Millenium) e rx (**Figura 9**). Em seguida, iniciou-se o processo de escolha de cor (**Figura**) com escala Trilux , onde juntamente com a paciente ficou estabelecida que seriam as cores A1 na cervical, A1 no terço médio e translúcida na incisal e posteriormente enviado ao laboratório o pedido de aplicação da sobre estrutura em feldspática na cor escolhida.

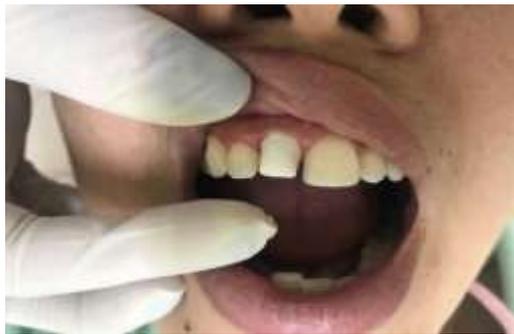
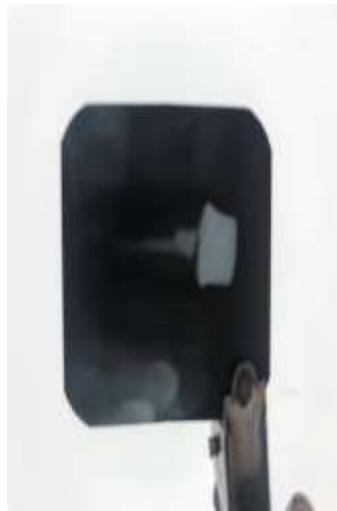
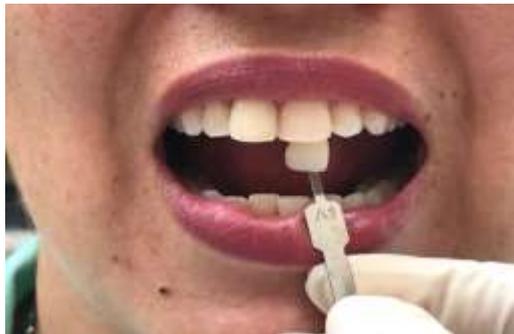
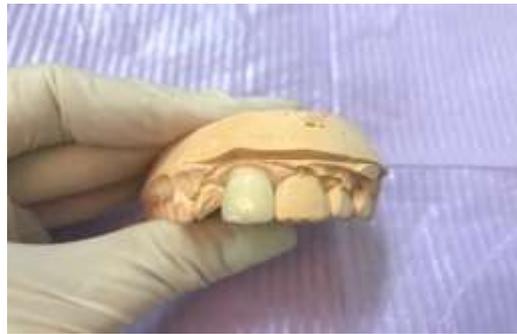
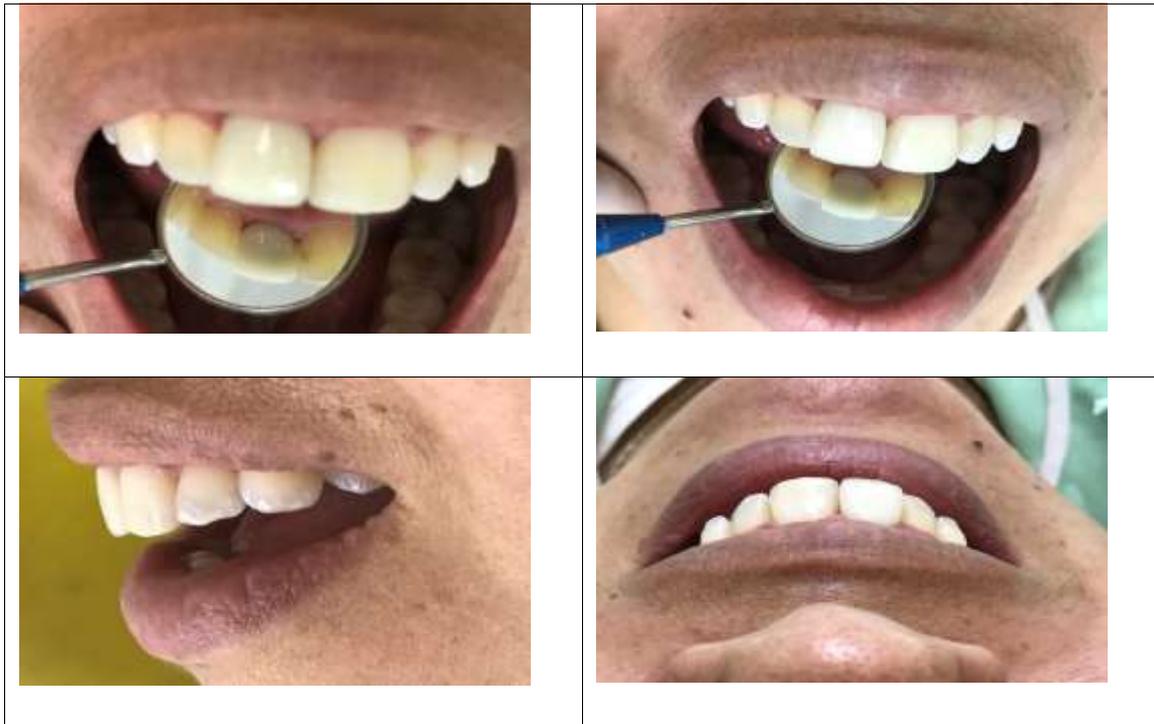
Na consulta seguinte foi verificada a adaptação marginal, satisfação do paciente, oclusão, contatos proximais, cor, forma e cimentação da coroa definitiva com ( **material cimentante e passo a passo da cimentação da cerâmica** )
